► **VEILIGHEID VISSERSVAARTUIG  
VOORKOMING VAN VERLIES**

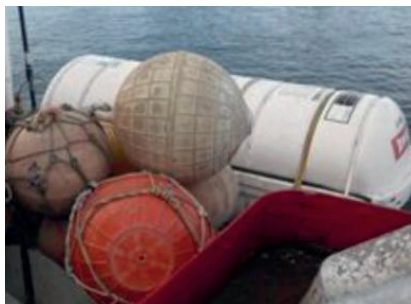
Afb.1. Toegang tot reddingsvlot geblokkeerd

2. De plaats en werking van veiligheidsapparatuur, erop toezien dat deze niet wordt belemmerd (Afbeelding 1).

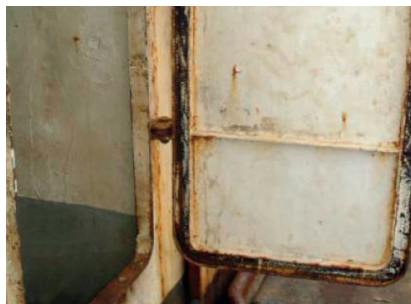
Afb. 2: Slecht onderhouden rubberen afdichtingen op winddichte deuren

Het is essentieel dat alle naar de zee gerichte openingen waterdicht kunnen worden gemaakt om ervoor te zorgen dat er geen water naar binnen kan stromen tijdens de normale activiteiten, tijdens de zeereis of in een noodgeval. Deze items betreffen luiken, deuren en ventilatieopeningen. Tijdens onderhoud moeten rubberafdichtingen worden gecontroleerd op slijtage en alle afdichtings- en afsluit-voorzieningen moeten op hun plaats aanwezig zijn en in staat zijn voor volledige afdichting en afsluiting te zorgen. Tijdens de routinematige Protection and Indemnity (P&I) Condition Surveys (inspecties van de conditie in verband met bescherming en aansprakelijkheid) door de Club van vissersvaartuigen wordt regelmatig een slechte staat van onderhoud van wind- dan wel waterdichte openingen geconstateerd (Afbeelding 2).

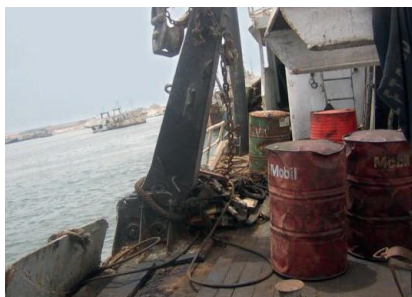
Afb.1. Toegang tot reddingsvlot geblokkeerd

- Er een risicobeoordeling is uitgevoerd.
- Procedures voor noodsituaties zijn ingevoerd en dat de bemanning daar volledig vertrouwd mee is.
- Onderhoud van het vaartuig en de bijbehorende apparatuur en machines is bijgehouden.
- Veiligheidsapparatuur in goede staat verkeert en zich op de juiste plaats bevindt (zie Afbeelding 6).
- De bemanning is geïnformeerd over alle veiligheidsvereisten/het veiligheidsbeleid en weet welke werkpraktijken van hen worden verwacht.
- De bemanning over de juiste persoonlijke beschermingsmiddelen beschikt, inclusief veiligheidsschoenen voor het werk.

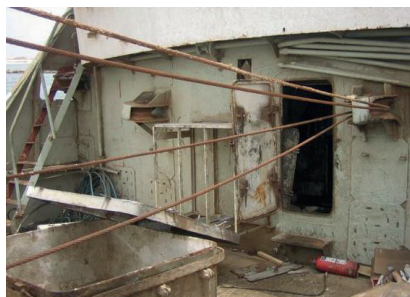
Afb. 2: Slecht onderhouden rubberen afdichtingen op winddichte deuren.

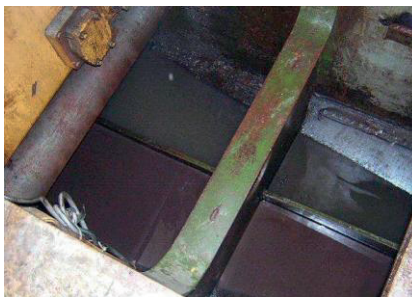
Afbeelding 8. Bilge die water bevat

- De voeding voor de bilge-alarmsystemen wordt gecontroleerd en dat alle rommel wordt verwijderd. Er moet een controle worden uitgevoerd aan het begin van een reis en daarna iedere week (afbeelding 8).

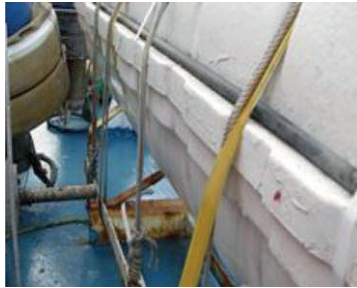
Afbeelding 10: Verkeerd geborgen reddingsvlot

- Reddingsvaartuigen (wekelijks) – er dient aandacht worden besteed aan de correcte installatie van de HRU (Hydrostatic Release Unit, hydrostatische opener). In Afbeelding 10 ziet u een verkeerd opgeborgd reddingsvlot (zonder HRU); In Afbeelding 11 is het vlot correct opgeborgd.
- Alarmsignalen (wekelijks).
- Reddingsmiddelen, waaronder brandblustoestellen (ten minste een keer in de vier weken).

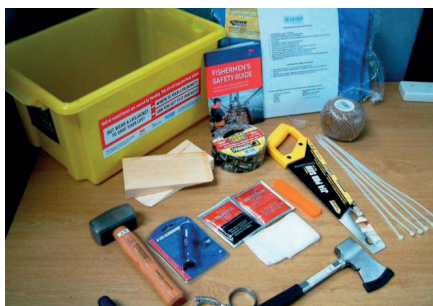
In een schadebeperkingskit kunnen de volgende items zijn opgenomen:

- Isolatietape van siliconenrubber of ducttape.
- Verschillende stukken hout (plaat en 0,6 x 0,6 m).
- Klemmen – slangklemmen (bij voorkeur roestvast staal) in verschillende maten.
- Epoxyhars (stick)
- Zaklantaarn(s).
- Afdichtingsmateriaal voor doorvoeren en naden.
- Hamer.
- Bijl en/of aks.
- Zwaar bindtouw.
- Gekarteld mes.
- Zagen (houtzagen en ijzerzagen).

- Veel incidenten en verliezen van vaartuigen zijn het resultaat van het onder water lopen van ruimten. Vissers leren weinig over de manier waarop ze kunnen voorkomen dat hun vaartuig zinkt nadat het water begint te maken. Preventie is mogelijk door grondig en regelmatig onderhoud, maar het vaartuig redden als het water maakt kan alleen als de bemanning over kennis van schadebeperking beschikt en de juiste apparatuur aan boord is (de schadebeperkingskit – Afbeelding 13).
